网络公开信息表

| 项目名称 | 艾尔姆风能叶片制品（秦皇岛）有限公司职业病危害现状评价 | | |

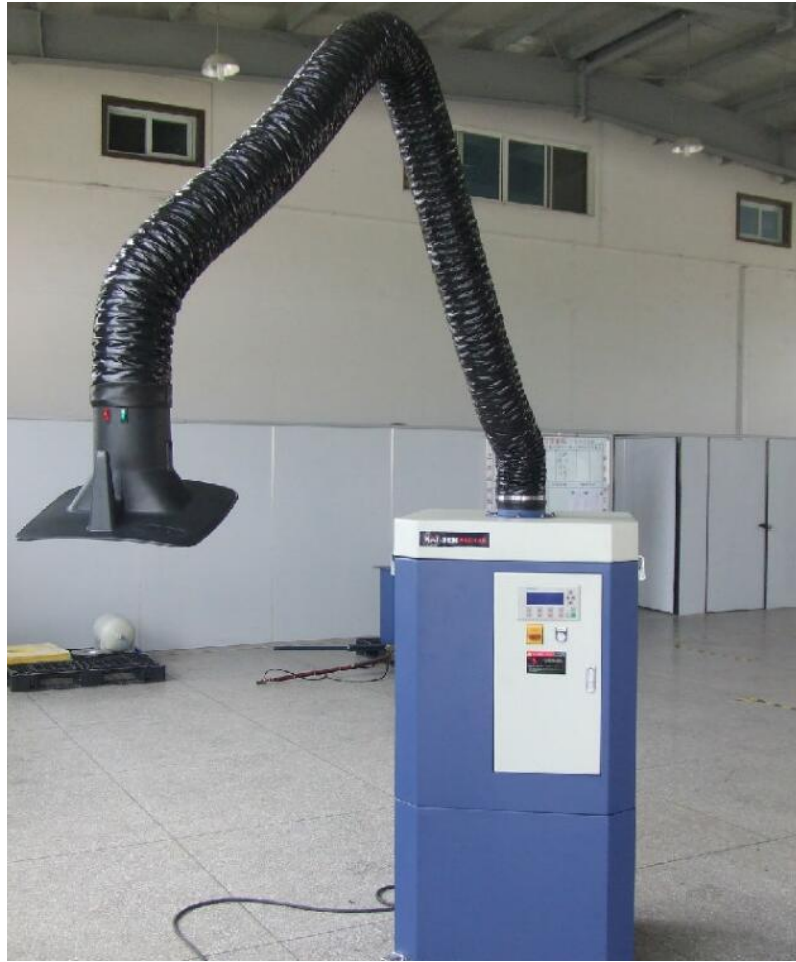
图 13-1 移动式除尘器

(5) 在生产车间打磨合膜、精加工、铺设、切割打磨等工序的修理作业区、打磨作业区、切割作业点等处设置可移动的局部除尘设施,除尘设施的排风罩尽可能靠近产尘点,排风罩如为侧吸罩或下吸罩时,控制点风速应为 1.0m/s,如为上吸罩时控制点风速应为 1.2 m/s。

移动式除尘器可参照图 13-1 进行设置。
